# Koncept opravy střechy a fasády

## BD Trávníčkova 1767-1771, Praha 5

Oprava střechy a fasády BD Trávníčkova 1767-1771, Praha 5

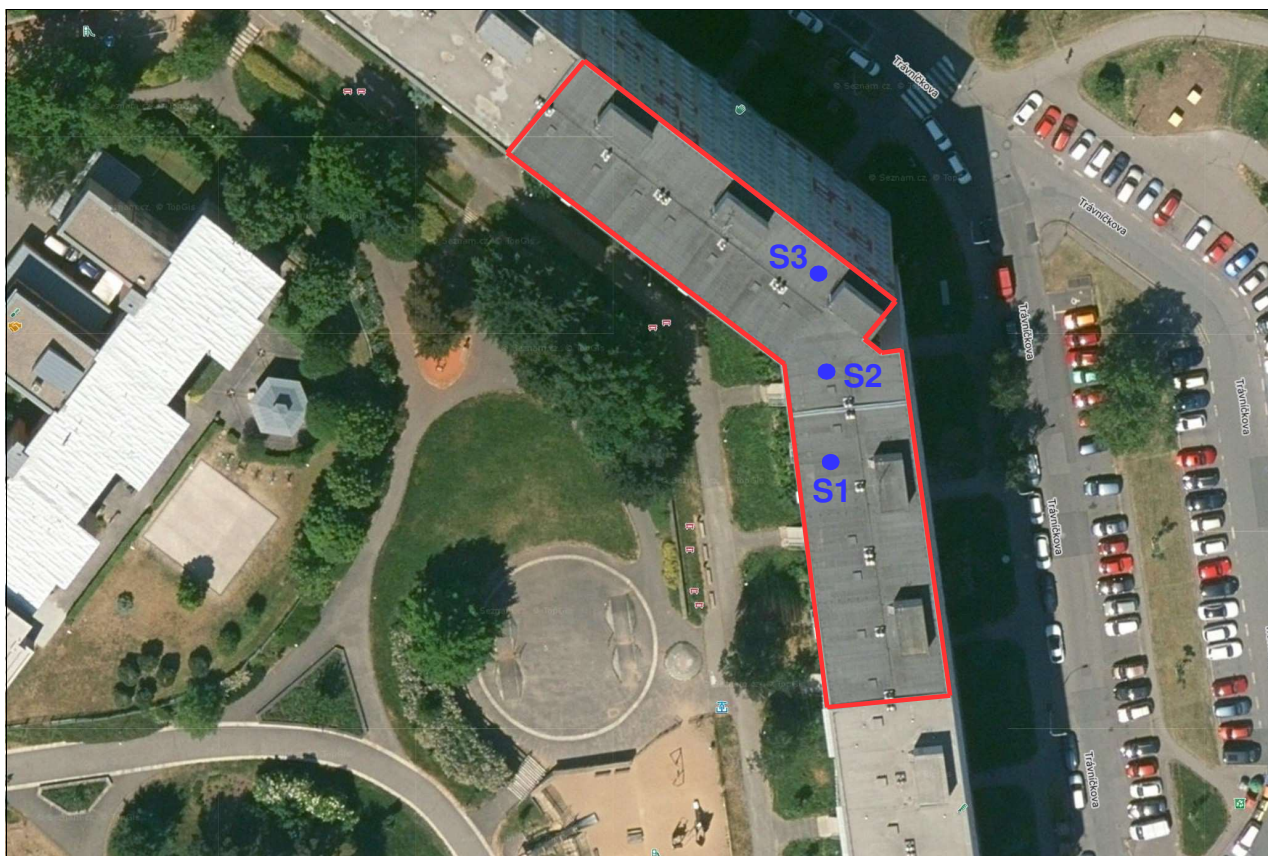
Plocha střechy je členěna nástavbami výtahů a nástavbami nad bytovými jádry, které slouží pro odvětrání kanalizace a odvětrání bytů. V rámci průzkumných prací byly provedeny dvě sondy do dvouplášťové skladby střechy a jedna sonda v rohové sekci. Umístění sond je patrné z obrázku / 1/ půdorysu střechy.

*/Obr 1/ Půdorys střechy [6] s vyznačením místa sondy a havarijního stavu krytiny*

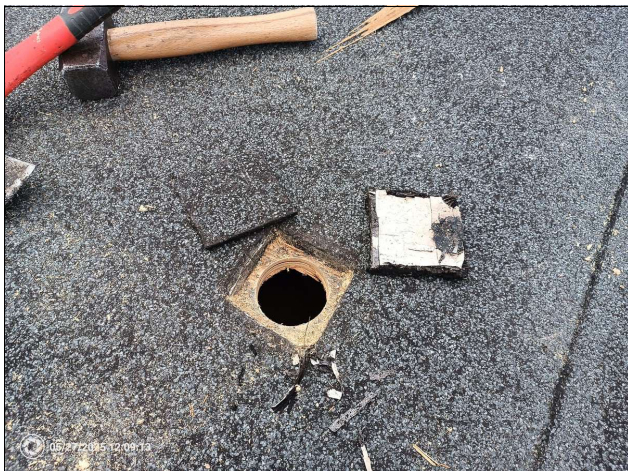
/Foto 1/ Sonda S1 do horního pláště

V místě sondy S1 je skladba střechy od interiéru následující:

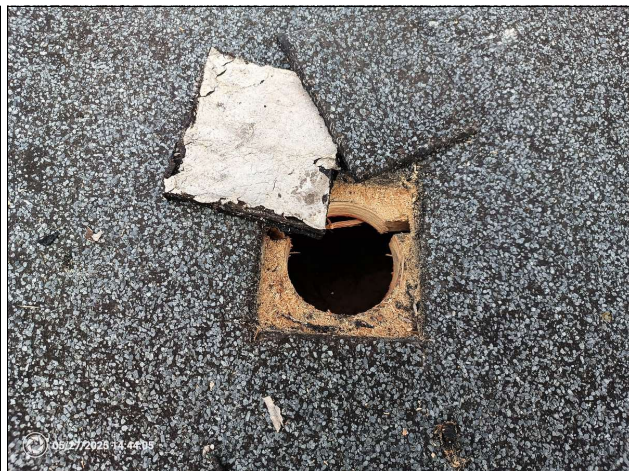
/Foto 2/ Sonda S3 do horního pláště

V místě sondy S3 je skladba střechy od interiéru následující:

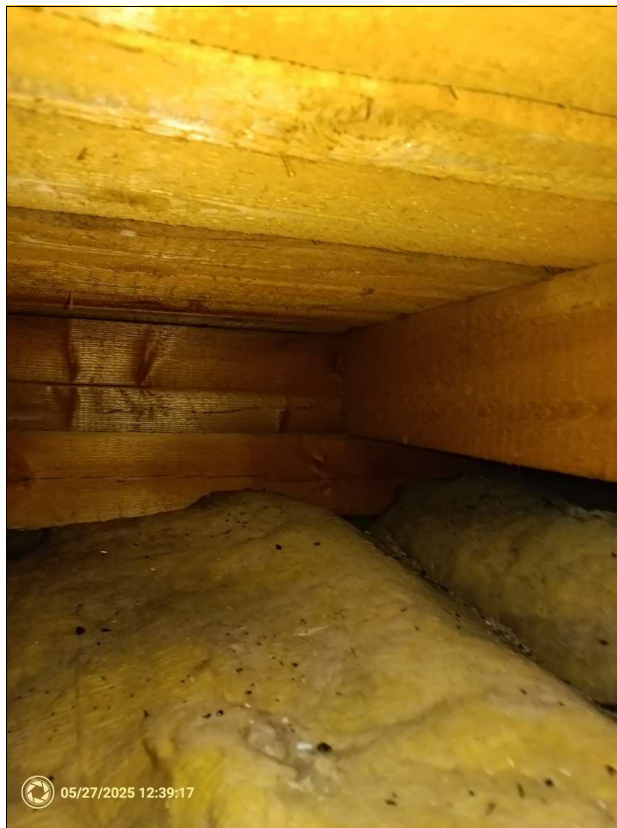
*/Foto 3/ Sonda S1 pohled do vzduchové vrstvy pod horním dřevěným pláštěm, stav dřevní hmoty bednění a konstrukce střechy je v místě sondy a jejího okolí dobrý*

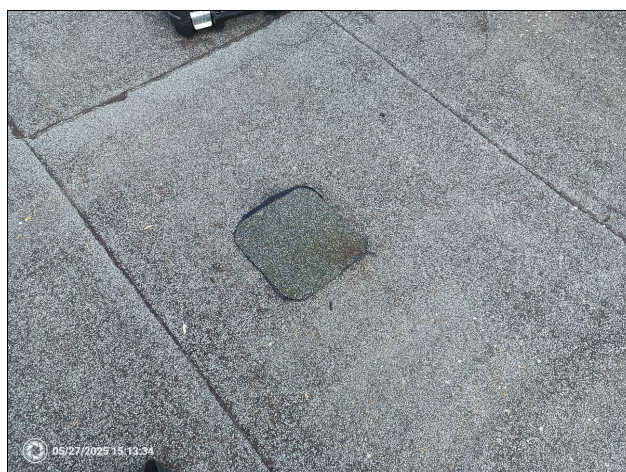
/Foto 4/ Příklad zapravení místa sondy

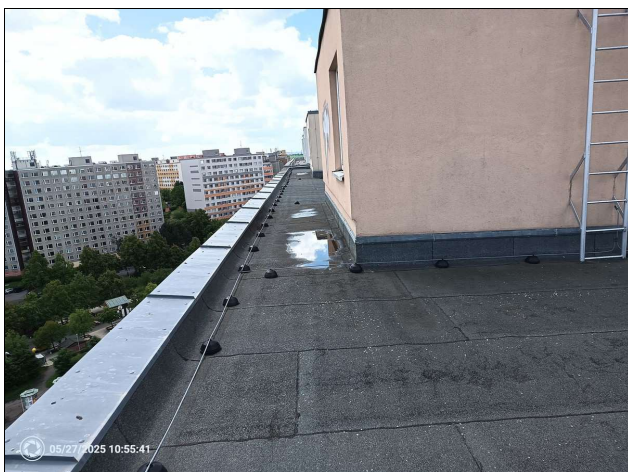
Za strojovny výtahů bylo zjištěno nedostatečné spádování povrchu hydroizolace. Na povrchu hydroizolace za strojovny výtahů dochází lokálně k zadržování vody a tvorbě kaluží.

/Foto 5/ Kaluže za strojovny výtahů

Na základě provedeného průzkumu lze konstatovat, že skladba a konstrukce hlavní střechy objektu je v dobrém stavu. Ze zjištěných nedostatků je možné vytknout především nedostatečné spádování povrchu hydroizolace za strojovými výtahy. Rovněž střechy strojoven výtahů mají lokálně nedostatečný spád. V místech střechy s nedostatečným spádem (v místech kaluží) se významně zvyšuje riziko zatečení vody do skladby střechy.

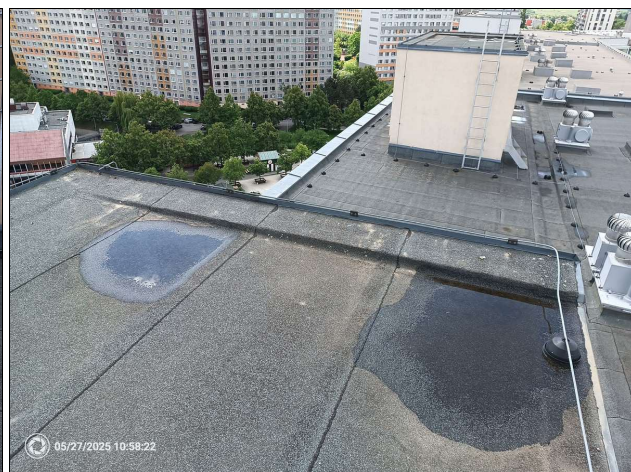
/Foto 6/ Kaluže na střechách strojoven

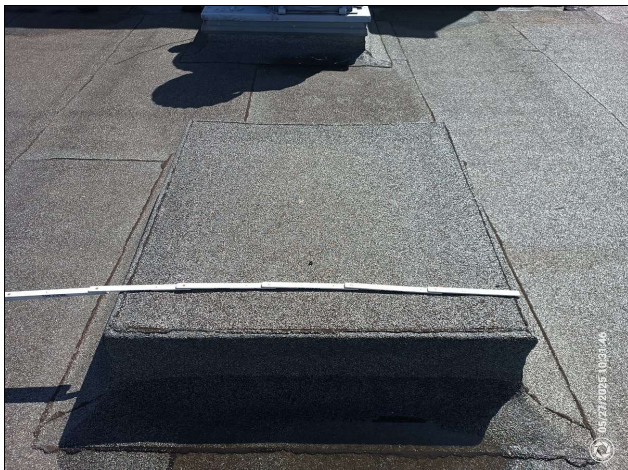
Povrch střechy je členěn základnami pro motory VZT. Jedná se o původní řešení. Motory na základnách již nejsou instalované a povrch základen je opatřen hydroizolací z asfaltových pásů (stejně pásy jako v ploše střechy). Dále je povrch střechy členěn nástavbami nad instalačními šachtami.

/Foto 7/ Původní základna motoru

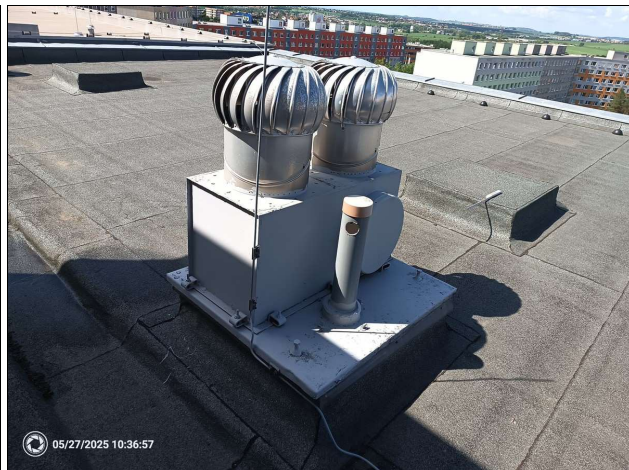
/Foto 8/ Instalační šachta s 2x350mm VZT  
a 1x 110mm odvětrání kanalizace

Nad instalačními šachtami jsou osazeny dvě samotížné turbíny (typu LOMANCO) průměru cca 350mm a je zde provedeno odvětrání kanalizace přes potrubí DN110.

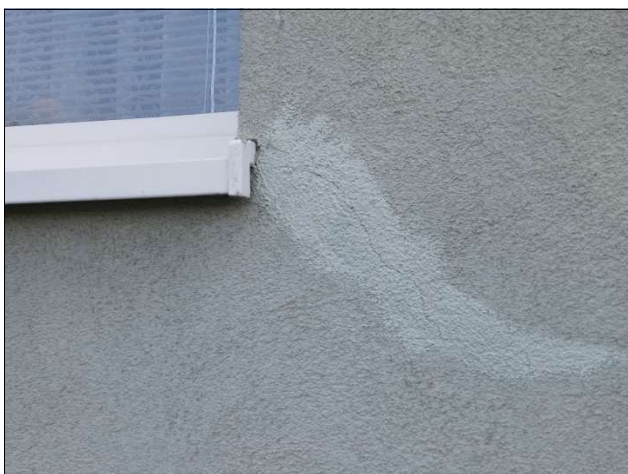
Na základě provedené prohlídky lze potvrdit výskyt trhlin v již opravovaných místech, pravděpodobně původních trhlin.

*/Foto 9/ Příklad neúspěšně opravené diagonální trhliny vycházející z rohu parapetu*

Trhliny ve fasádě byly opravovány. Opravy byly častěji neúspěšné, protože byl zvolen nevhodný způsob opravy. V principu byly některé trhliny přetmeleny a přetřeny, což postačí jako oprava pouze pro pasivní trhliny malých rozměrů.

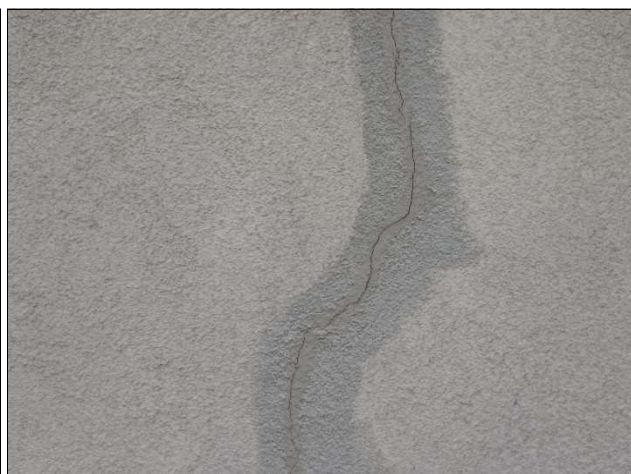
*/Foto 10/ Příklad neúspěšně opravené vertikální trhliny v ploše fasády mezi okny*

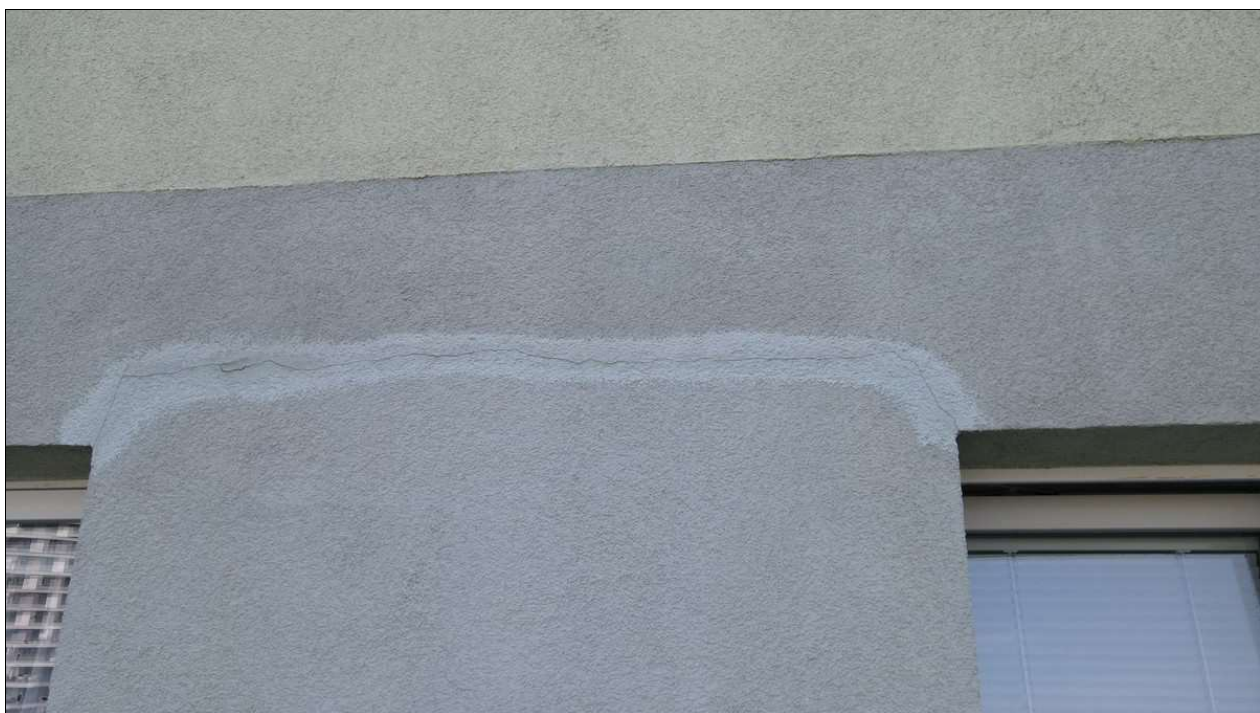
*/Foto 11/ Příklad neúspěšně opravené horizontální trhliny propojující nadpraží oken*

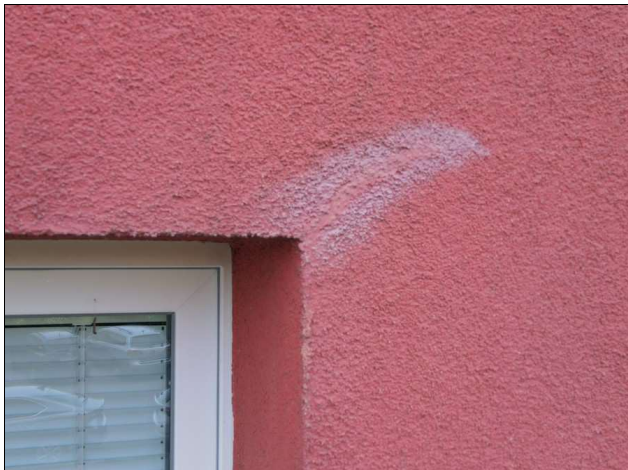
V některých případech opravovaných trhlin k obnově trhlin nedošlo, oprava byla v některých místech úspěšná.

*/Foto 12/ Příklad úspěšně opravené diagonální trhliny vycházející z nadpraží okna*

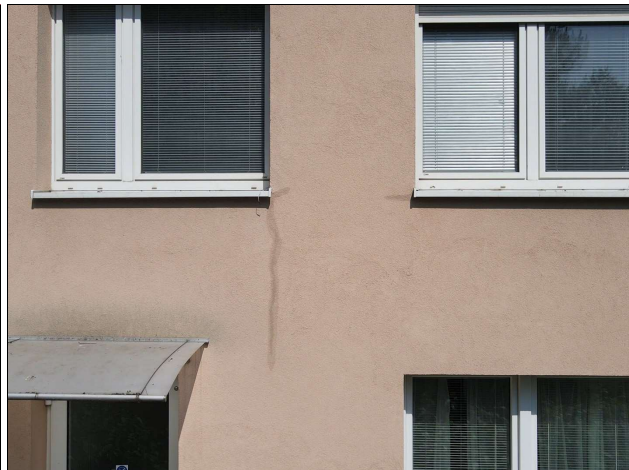
*/Foto 13/ Příklad úspěšně opravené svislé trhliny v ploše fasády mezi okny*

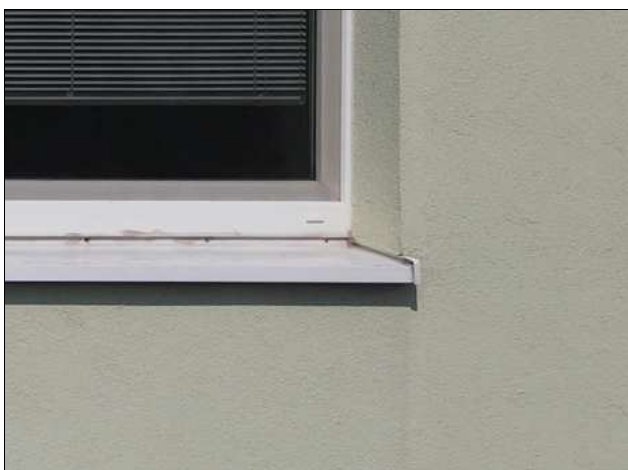
*/Foto 14/ Příklad řešení detailu parapetu v ostění*

Na základě provedené prohlídky zpracovatel tohoto doporučení konstatuje, že použité parapety na objektu jsou s největší pravděpodobností z výroby tvarovaného hliníkového plechu. Konce parapetních plechů jsou ukončeny typovými plastovými krytkami. Krytky jsou zapraveny do

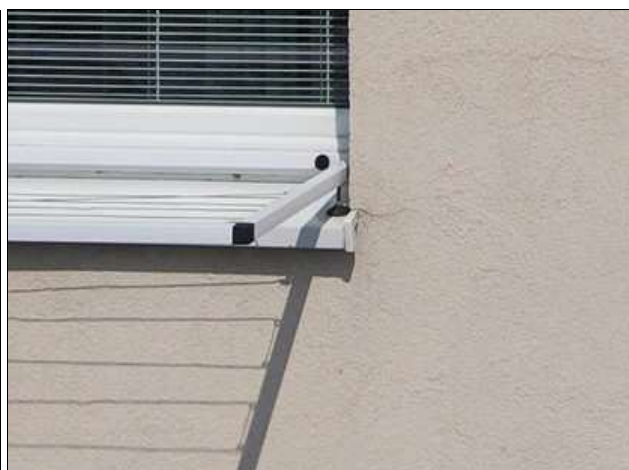
*/Foto 15/ Příklad krátké horizontální trhliny ve výšce parapetu*

ostění. Ostění dojíždí ke krytce a přečnává tak přes krajní hranu parapetního plechu. V povrchu fasády byly v horizontálním směru od plastových krytek parapetů zjištěny ve více případech krátké horizontální trhliny.

Horizontální trhliny vycházející z některých parapetů s největší pravděpodobností souvisí s vadou ve výztužné vrstvě okolo předmětného detailu. Nejedná se o vadu montáže parapetu.

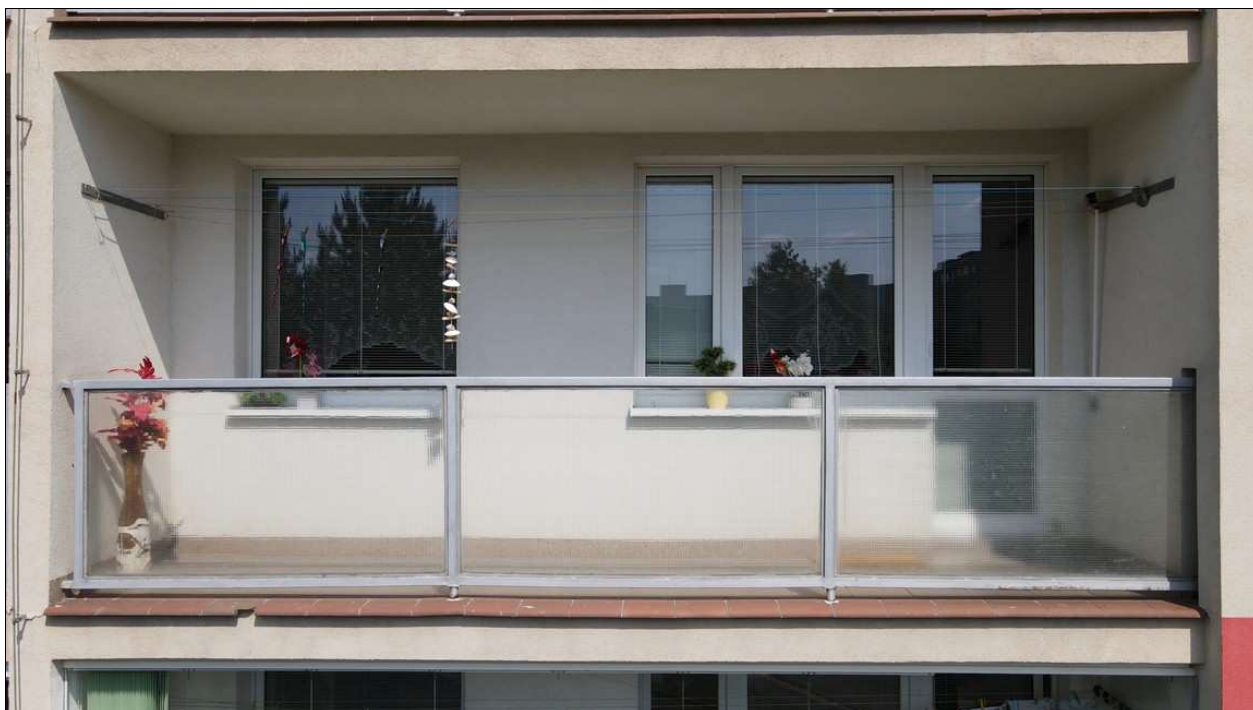
/Foto 16/ Příklad lodžie s ocelovým zábradlím

Povrchová úprava ocelového zábradlí je za horizontem své životnosti. Dochází k jejímu odlupování. Na více místech byla zjištěna pokročilá koroze ocelového zábradlí.

Je zřejmé, že životnost povrchové úpravy ocelového zábradlí je za svým horizontem. V některých případech zábradlí byla zjištěna pokročilá koroze a poškození skleněné výplně.

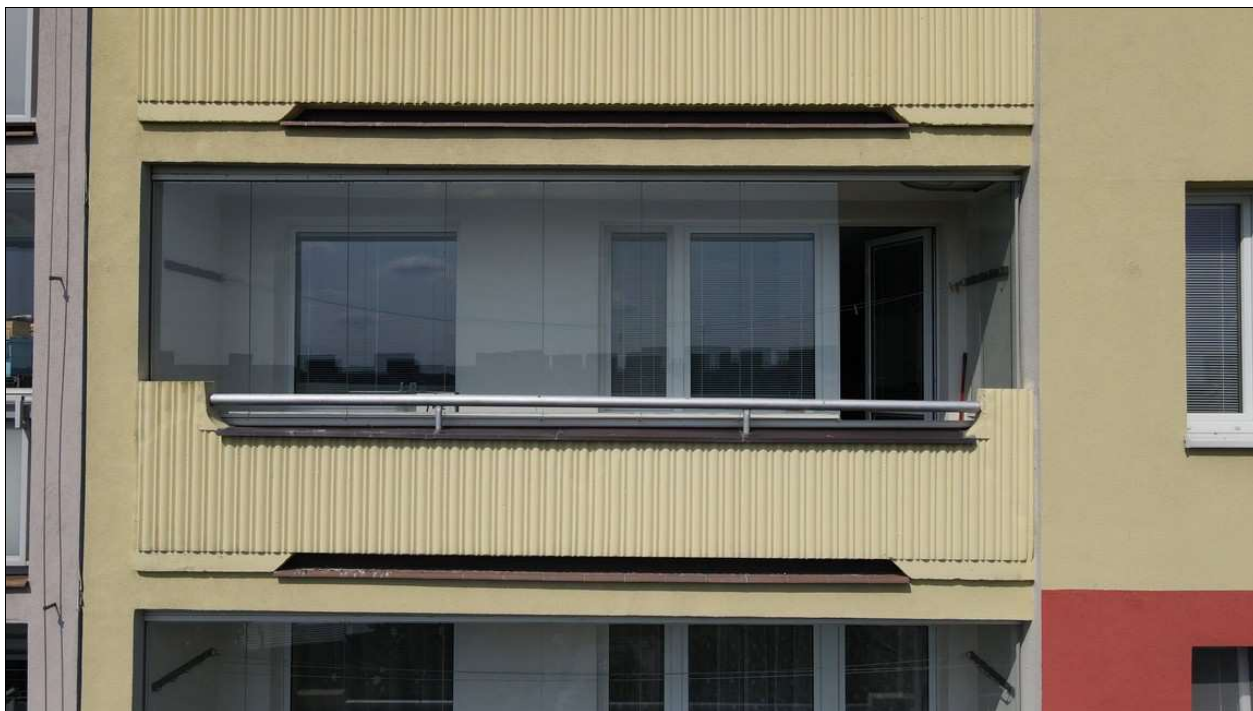
Na stěnách mezi lodžii není provedeno zateplení. Betonová zábradlí jsou rovněž bez zateplení. V případě ocelových zábradlí je zateplení stěny přilehlé k interiéru v místě ocelového zábradlí přerušeno.

*/Foto 17/ Příklad lodžie s betonovým zábradlím*

Okapní dlaždice nejsou u lodžii s betonovým zábradlím použity po celé délce lodžie z důvodu průniku betonového zábradlí s podlahou lodžie.
