# Koncept opravy střechy a fasády

## BD Trávníčkova 1767-1771, Praha 5

Oprava střechy a fasády BD Trávníčkova 1767-1771, Praha 5

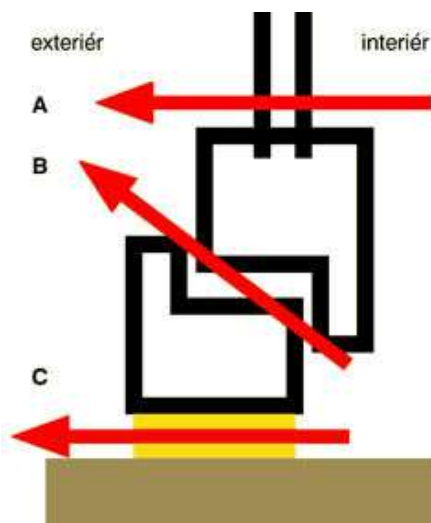
/Obr 2/ Okenní spáry [15] A-zasklívací; B-funkční; C-připojovací

Z výše uvedených variant řešení připojovací spáry oken by mělo být zřejmé, že náprava zmíněné vady uvedené v posudku [14] není triviální a může být poměrně nákladná. Zpracovatel tohoto doporučení doporučuje prověřit anketou mezi uživateli bytů skutečné dopady této vady. Zároveň je třeba uživatele bytů informovat o rozdílné problematice těsnosti („průvanu“) funkční spárou, zasklívací spárou a a připojovací spárou okna. Viz obrázek 2.

Pro odlišení o jakou netěsnost (ve které spáře) se jedná, je možná diagnostika pomocí termovizního měření při přirozeném rozdílu tlaků a při podtlaku a pomocí anemometru.
